Défaut (intérieur Th-Bât)

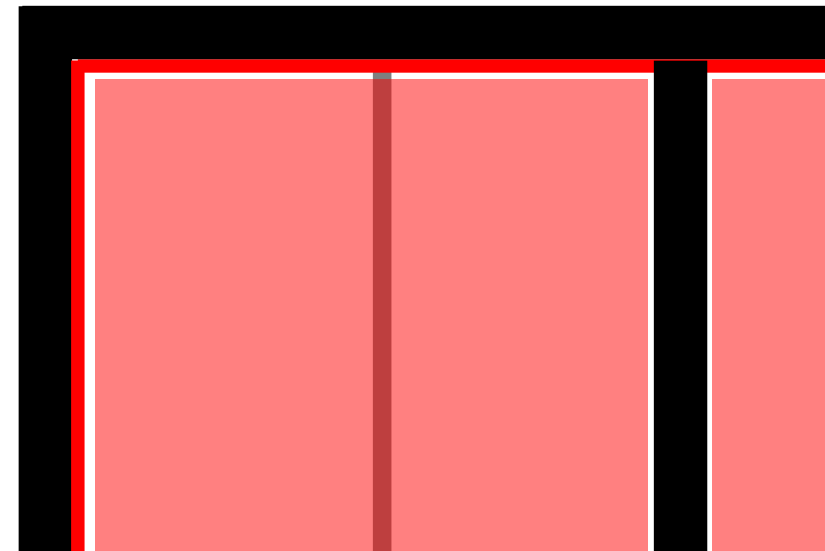
Structure béton
-

Cloison
-

Surfaces comptabilisées

Vue en coupe

Vue en plan

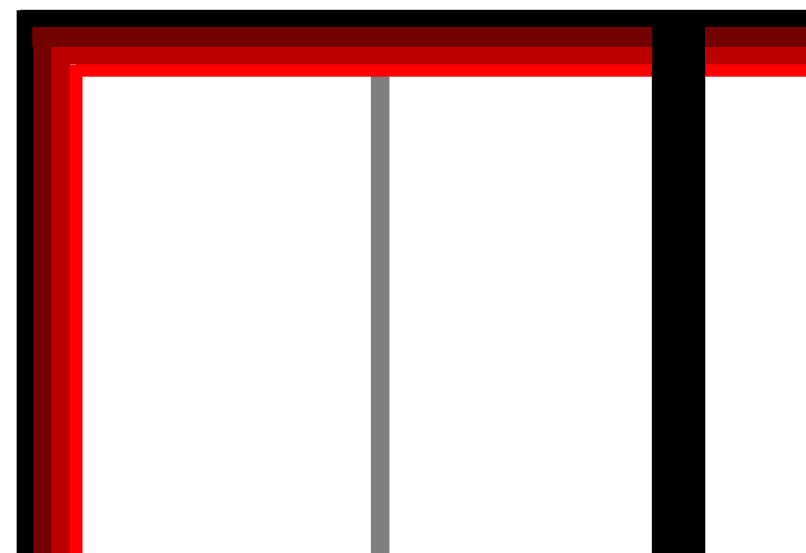
Mur entre dalles

Structure béton

Cloison

Surfaces comptabilisées

Vue en coupe

Vue en plan

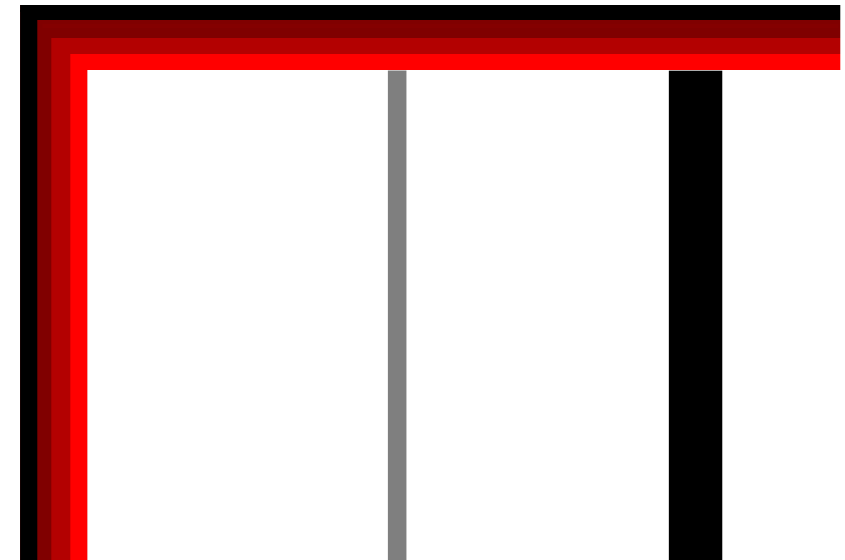
Mur devant dalle

Structure béton

Cloison

Surfaces comptabilisées

Vue en coupe

Vue en plan

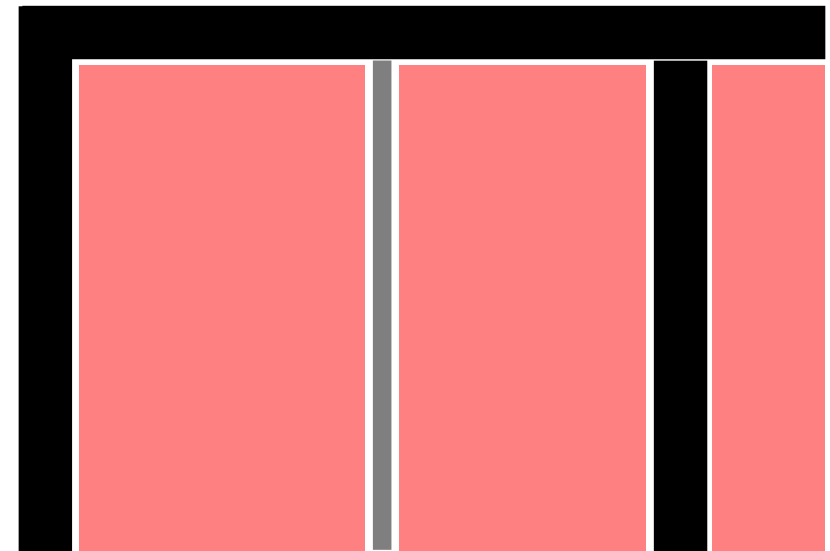
Dalle cote intérieure

Structure béton

Cloison

Surfaces comptabilisées

Vue en coupe

Vue en plan

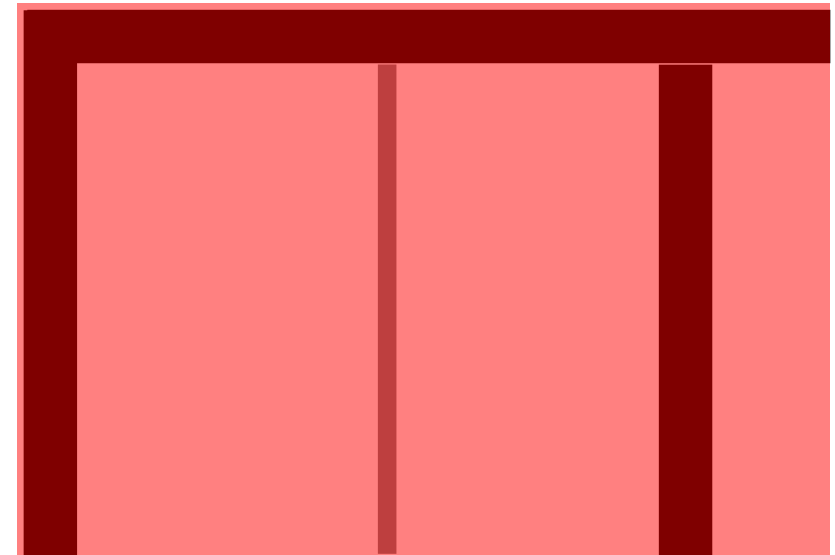
Dalle cote extérieure

Structure béton

Cloison

Surfaces comptabilisées

Vue en coupe

Vue en plan
